FELDKIRCHEN AN DER DONAU
P f a r r h o f mit Wirtschaftsgebäuden

Bauhistorische Untersuchung

Mag. Elisabeth Wahl . August / November 2020

Anlass der Untersuchung: Umbauplanung

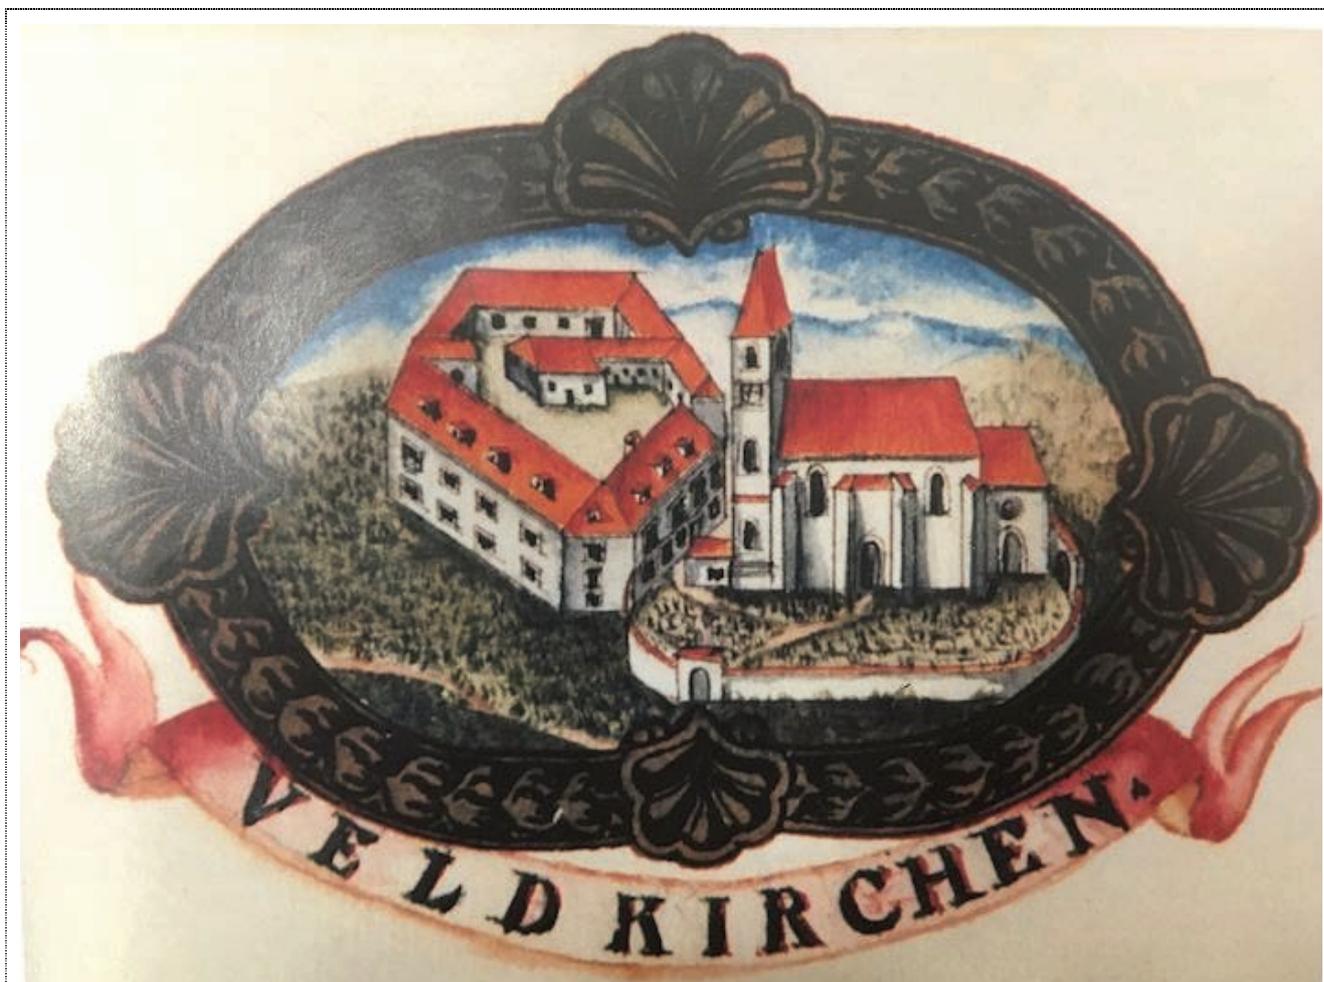
Abb. 1 Emaille-Tafel, datiert 1740, Stift St. Florian, aus: Feldkirchen an der Donau. Gestern und Heute, 1995

Eine Erweiterung des Pfarrhofs mit großen Stallungen im Erdgeschoß und Lagerräumen im Obergeschoß erfolgte mit dem Bau des West- und des Hofflügels in den 40er Jahren des 18. Jahrhunderts. Karl Rehberger erwähnt einen Neubau im Jahr 1745, jedoch ohne Nennung der Quelle. Die in seiner Abhandlung abgebildete, 1740 datierte Emaille-Tafel (Abb. 1) zeigt bereits eine Situation mit Wirtschaftsgebäuden um zwei Höfe. Die Abbildung erscheint jedoch als Quelle weder hinsichtlich ihrer Datierung noch ihrer Darstellungsgenauigkeit hilfreich.

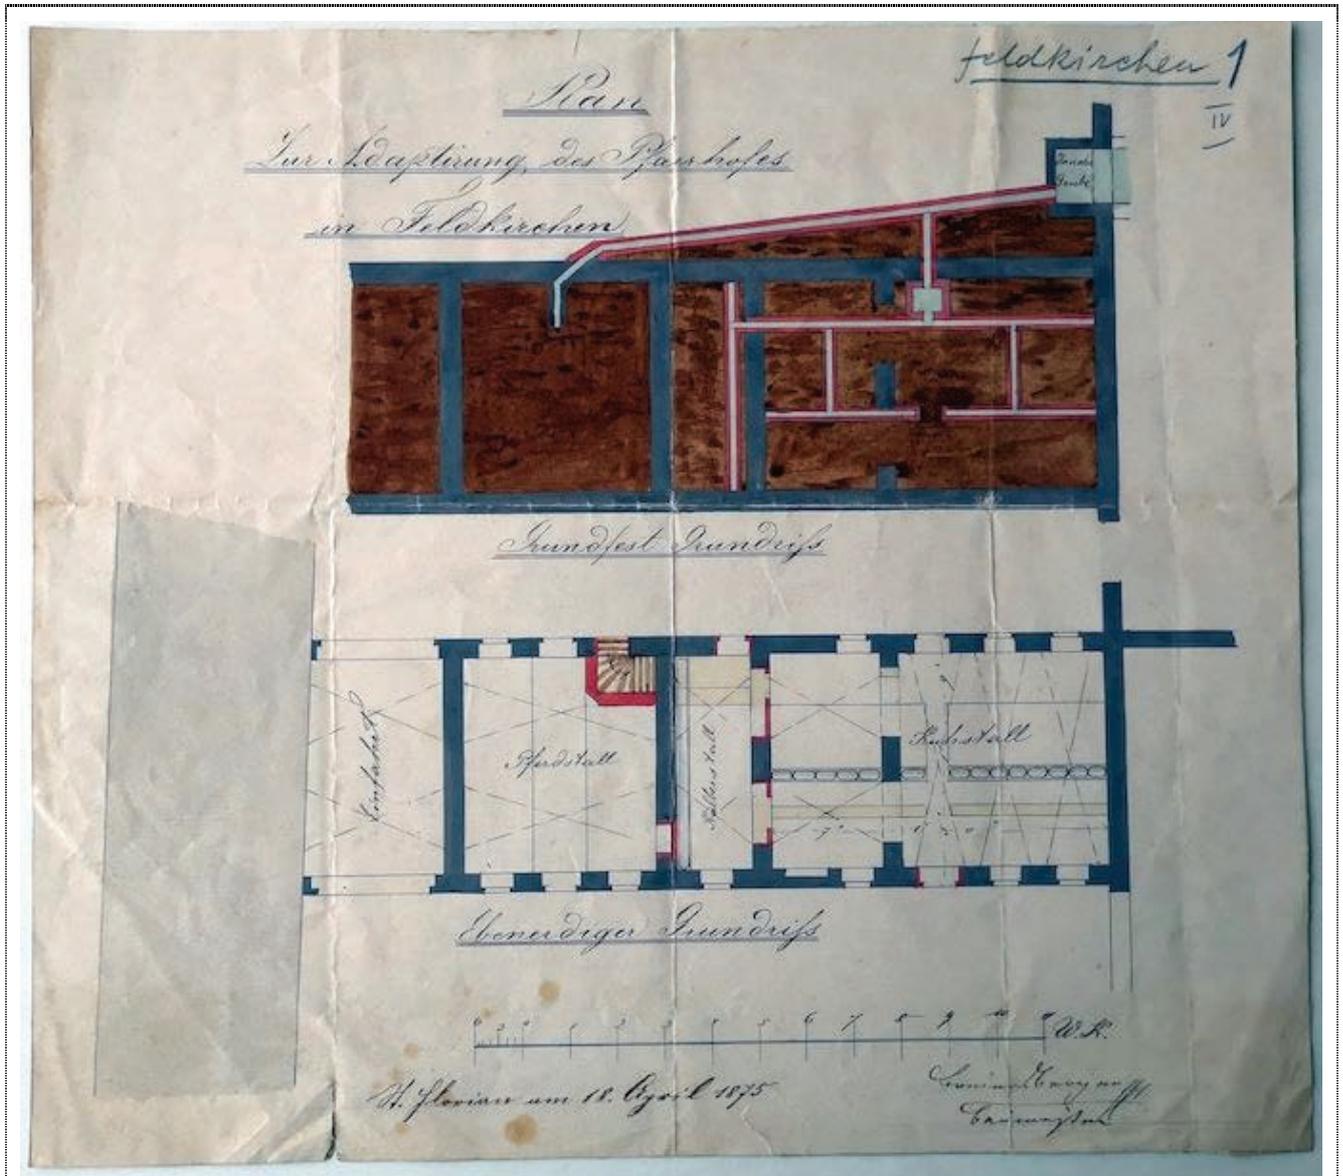
Abb. 2 Grundriss des Hofflügels, Erdgeschoß mit Pferdestall, Kälberstall und Kuhstall; Einbau der Stiege in das 1.Obergeschoß und Errichtung einer Senkgrube, datier 1875; Stiftsarchiv St. Florian, Planmappe

| 1875 - | StA | Grundriss EG, Hofflügel mit Umbauten, Abb. 2 |

Erst 1875 wurde der heutige Stiegenaufgang in das Obergeschoß des Hofflügels errichtet, wie ein Plan aus der Zeit dokumentiert.

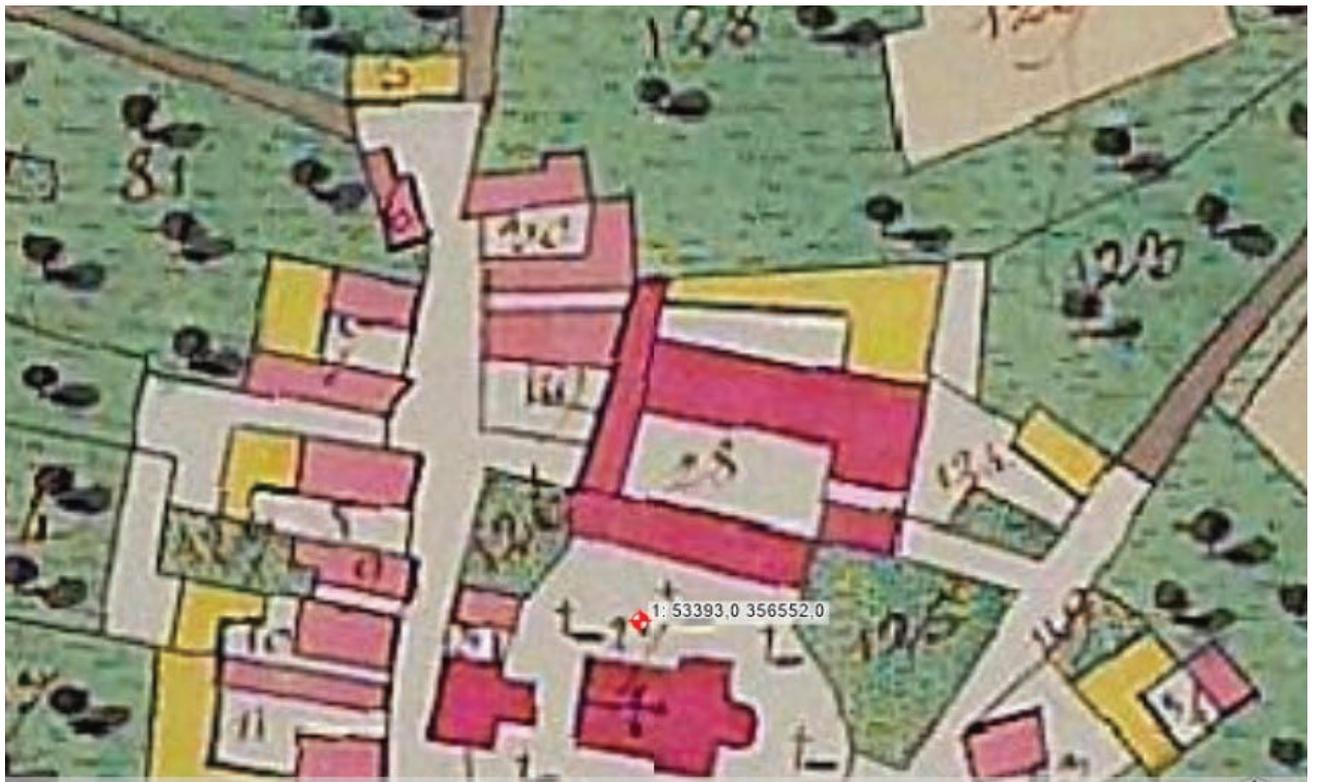
Abb. 3 Franziszeischer Katasterplan, um 1830, DKM Oberösterreich

| um 1830 | | Franzischeischer Katasterplan, Abb. 3 |

Der unmittelbar an den Hofflügel angebaute Ostflügel, der mit rund 12 Metern deutlich breiter ist als die Wirtschaftsgebäude des 18. Jahrhunderts, wurde bereits aus Ziegel errichtet. Eine vertikale Baunaht in der nördlichen Raumecke (Raum 1.31/UP13) zeigt, dass das Mauerwerk nicht verzahnt ist. Dieser Baukörper ist auf dem historischen Katasterplan wiedergegeben und muss daher vor 1830 erbaut worden sein. Die gegen Norden anschließende U-förmige Scheune, die auf demselben Plan als Holzkonstruktionen gelb dargestellt ist (Abb. 3), war ein wesentlich kleinerer Vorgängerbau des heutigen Nordtrakts.

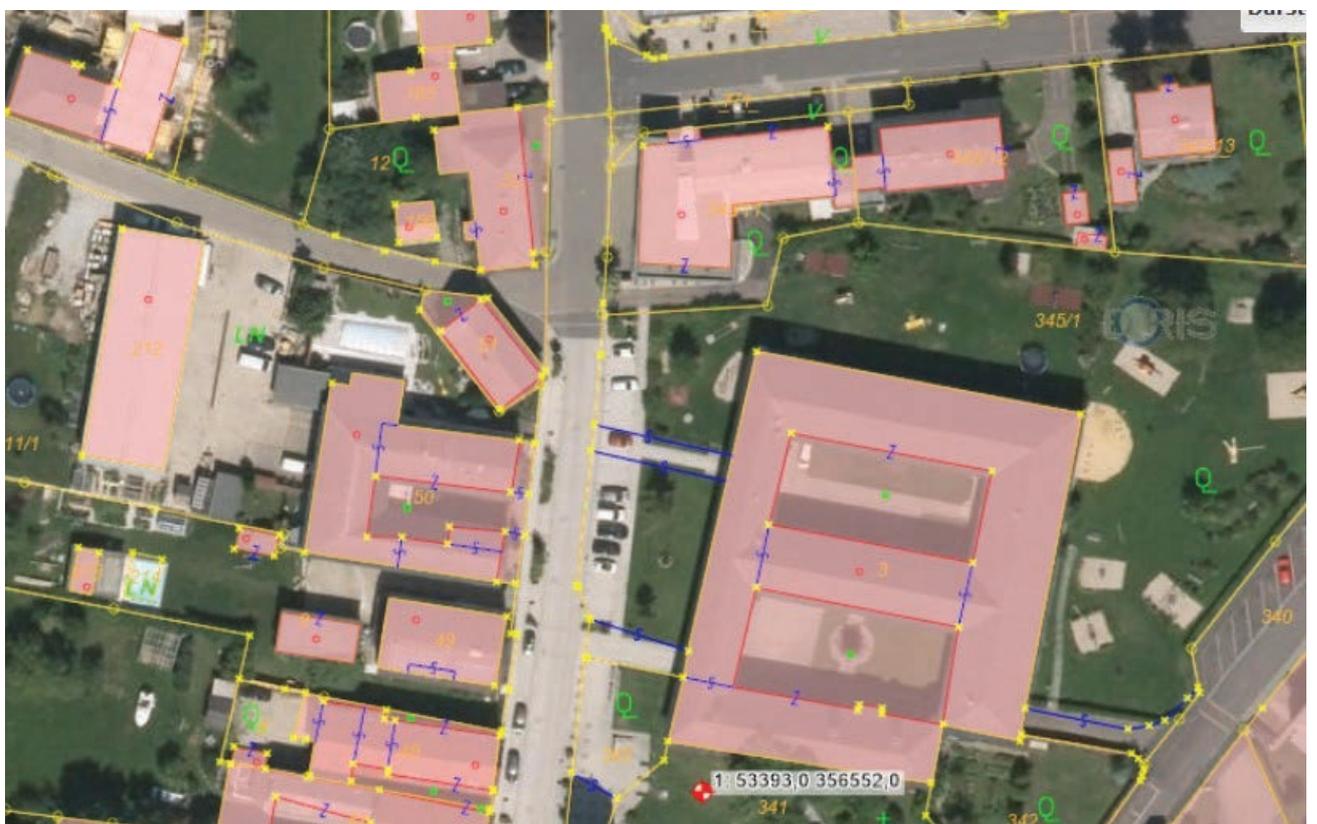
Abb. 4 aktueller Katasterplan, DKM Oberösterreich

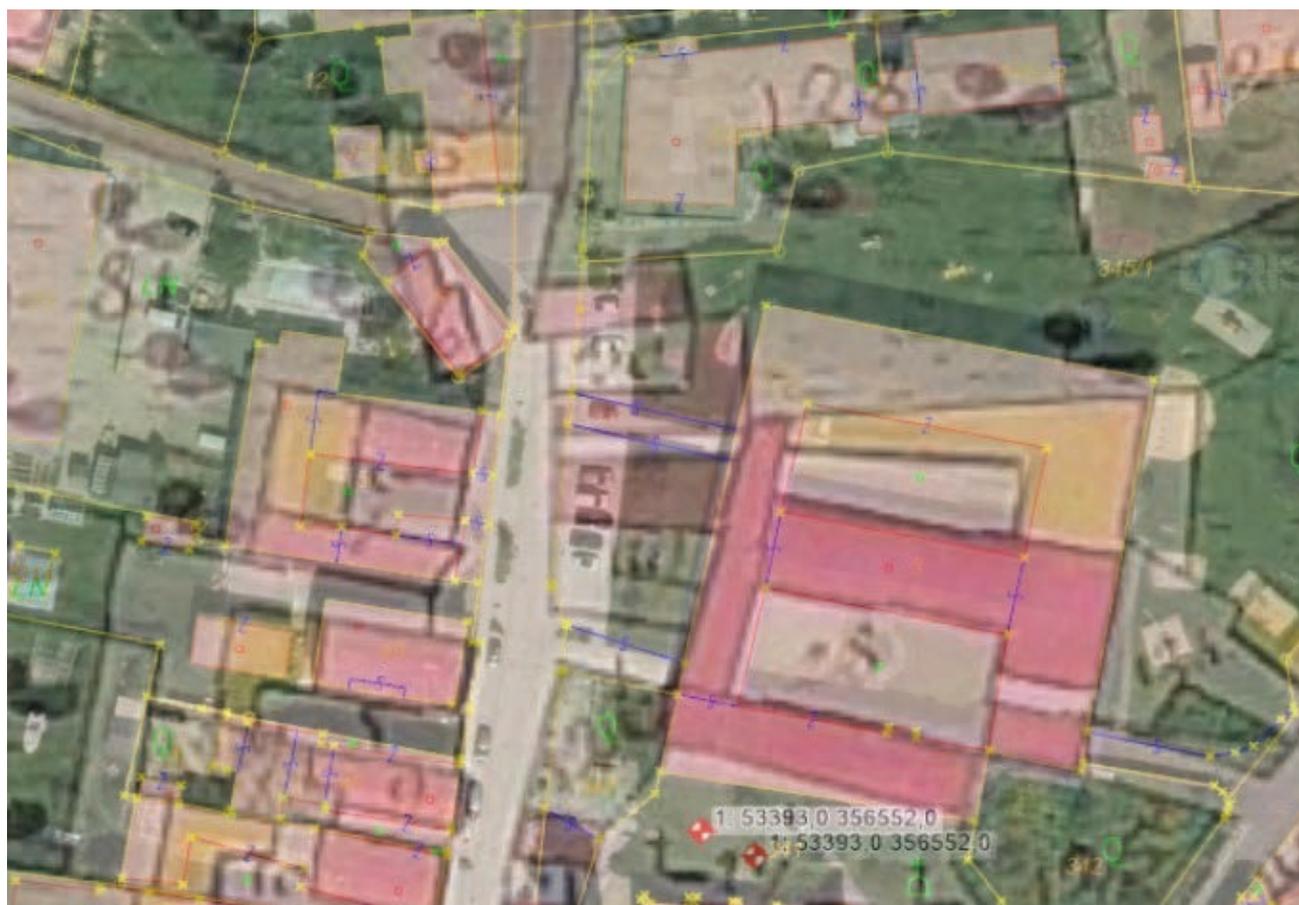
Abb. 5 Franziszeischer Katasterplan und aktueller Katasterplan übereinandergelegt, vergleiche Abb. 3 und 4.

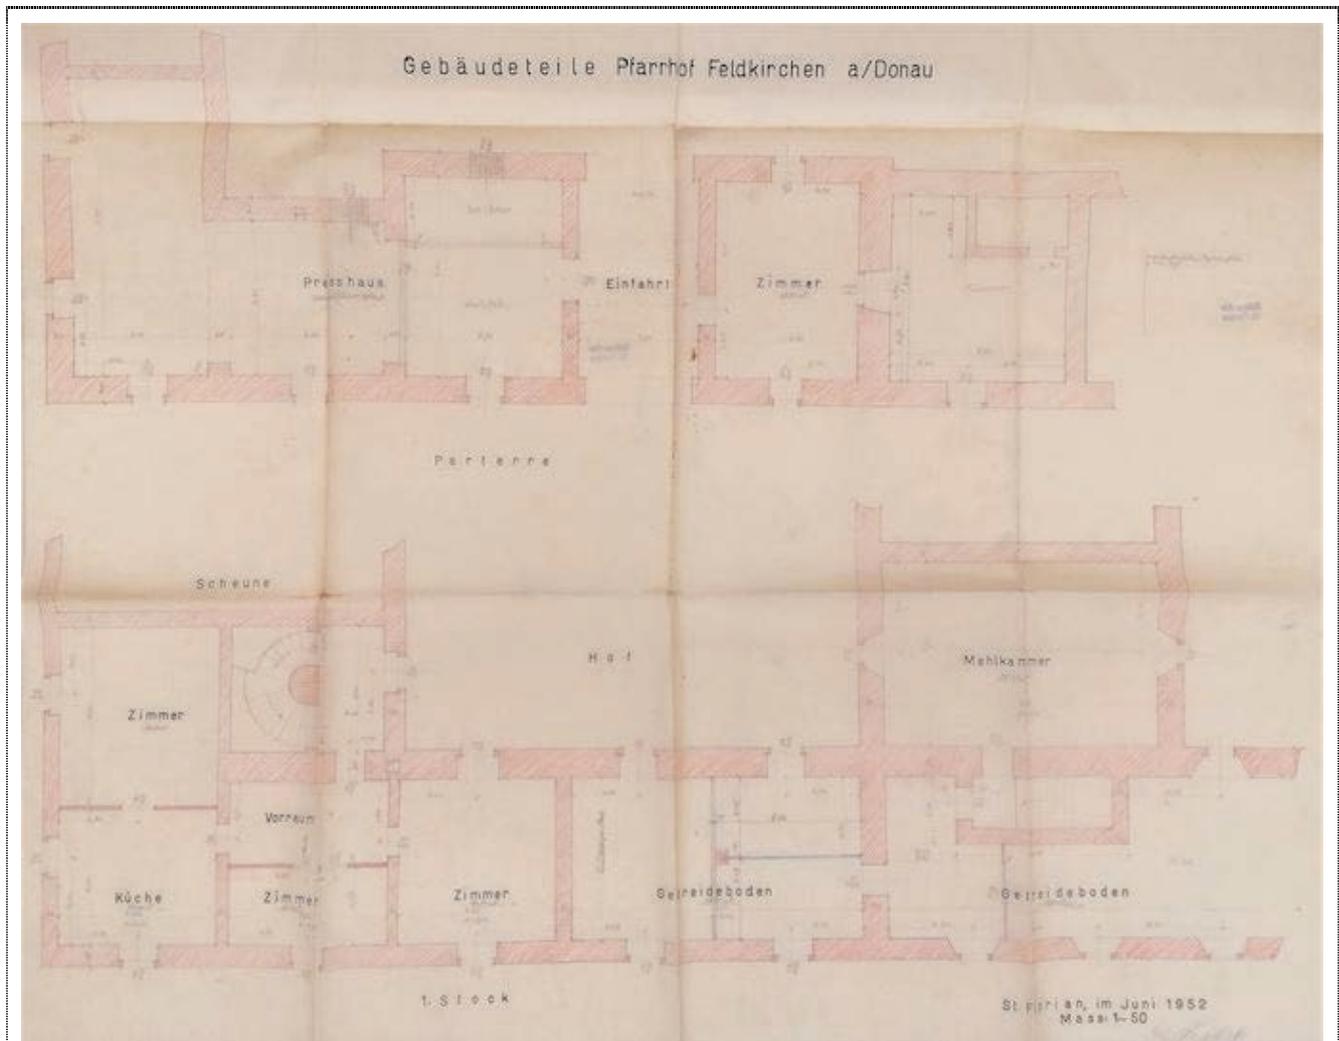
Abb. 6 Grundriss Teilbereich des Nordtrakts und des Westflügels mit Anschluss an den Hofflügel, EG und OG mit Bezeichnung der Raumnutzung: das *Presshaus* im *Parterre* des Nordtrakts, die *Mehlkammer* im *1. Stock* des Hofflügels und *Getreideböden* im Westflügel und im anschließenden Nordtrakt. Stiftarchiv St. Florian, Juni 1952

| 1952 | StA | Juni, Grundriss Gebäudeteil mit Raumbezeichnung, Abb. 6 |

Ein Grundriss aus dem Jahr 1952 dokumentiert die Abtrennung verschiedener Räume im Westflügel und im westlichen Nordtrakt (Abb. 6). Seither ist in diesen Räumen nichts mehr verändert worden (Raum 1.15 bis 1.17) – mit Ausnahme der Fensterverschlüsse, die erst in jüngerer Zeit ausgewechselt wurden.

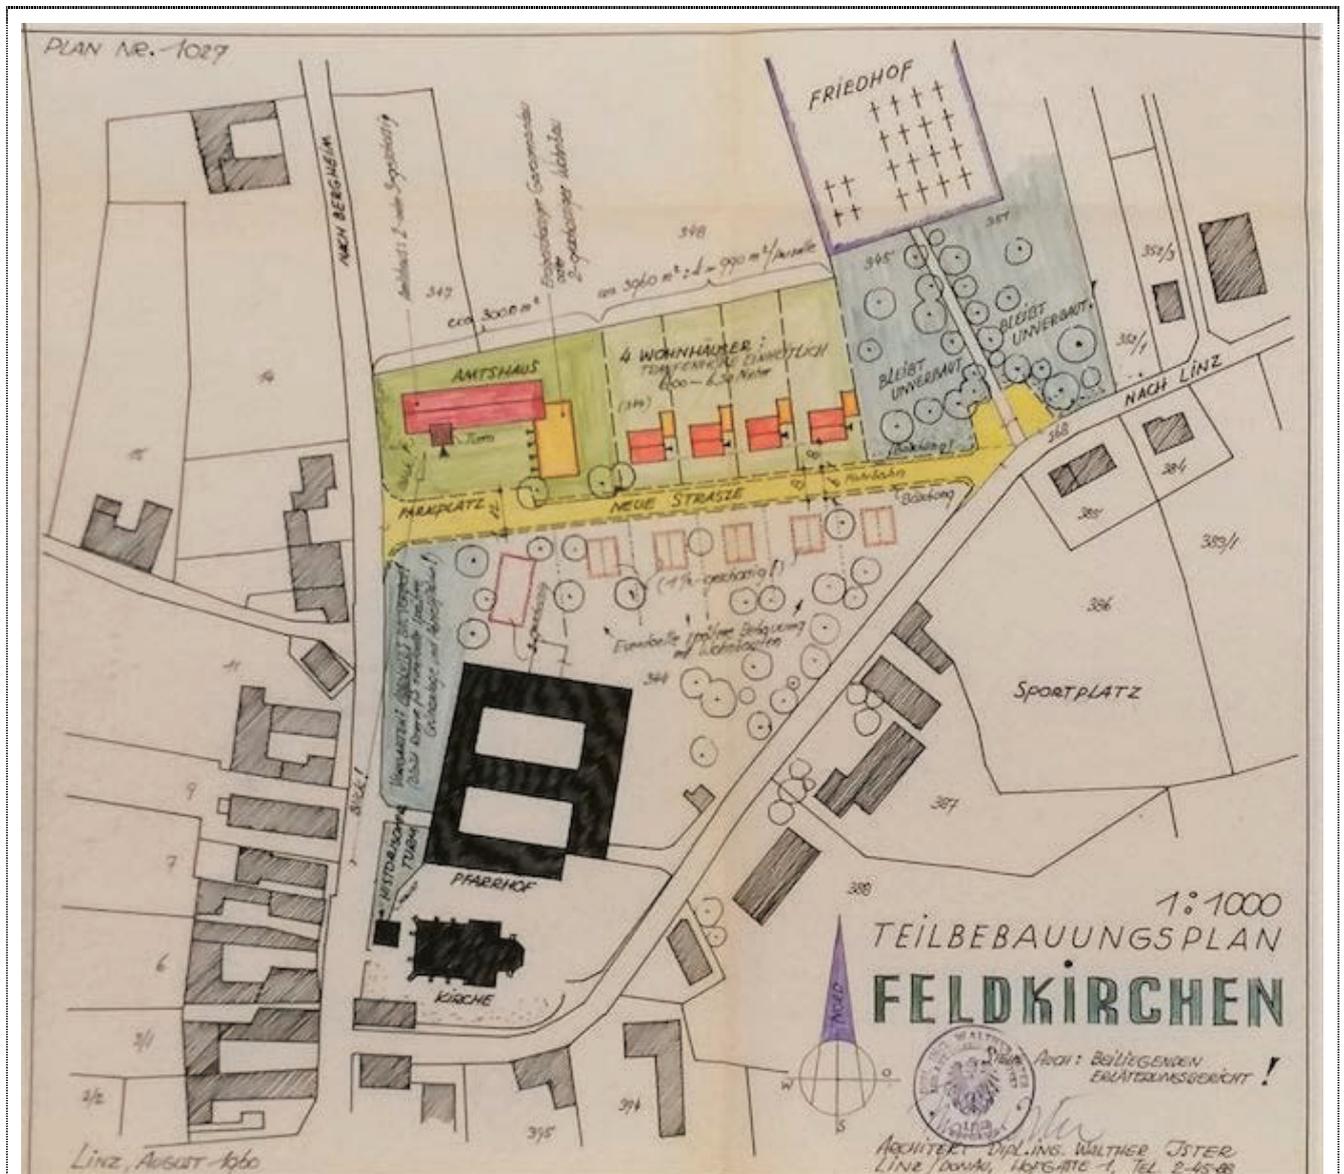
Abb. 7 Bebauungsplan, August 1960, Stiftsarchiv St. Florian

| 1960 | StA | August, Bebauungsplan der Grundfläche nördlich des Pfarrhofes, zur Errichtung einer neuen Straße mit dem Amtshaus und Wohngebäuden, Abb. 7 |
